KUNTOARVION JA PTS-EHDOTUKSEN LAATIMINEN

Toimeksiantaja Ranuan kunta

Aapiskuja 6

Raportti laadittu: 17.2.2014

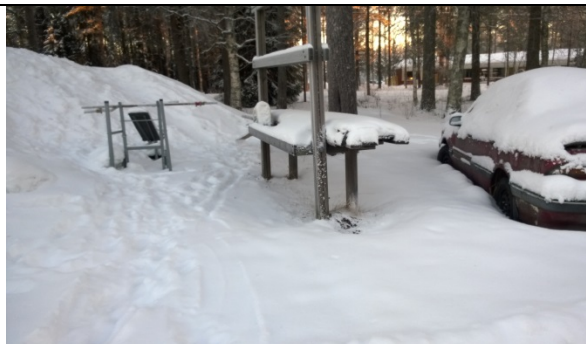
Puurakenteinen mattoteline on pintakäsitlemätön ja sen päälle on kasattu lautoja.

Aluevarustelun parantamiseksi pihalle tulisi asentaa pyykinkuivausteline. Myös puinen mattoteline tulisi pintakäsitellä ennen lahovaurioiden syntymistä ja ylimääräiset tavarat poistaa telineen päältä käytön mahdollistamiseksi.

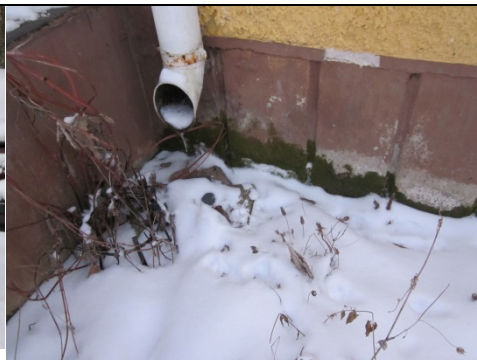
Perustuksissa on havaittavissa kevyttä sammaloitumista ja maalin hilseilyä.

Salaojituksen asentamisen yhteydessä maanvastaiset seinät vesieristetään ulkopuolelta. Perustusten näkyvä osa puhdistetaan sammaleesta ja huolto-maalataan, kellarin seinien halkeamat korjataan injektoimalla sekä yleiseen pesutilaan vievän portaikon seinän rapautumat paikataan.

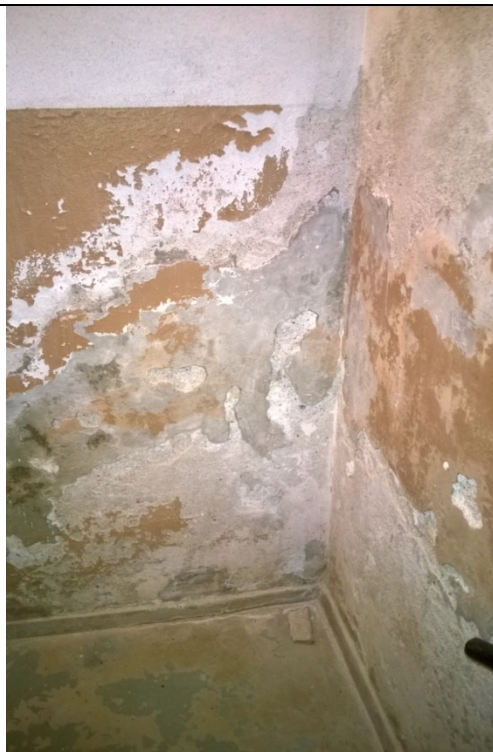
Maanvastaisissa seinissä on kosteuden aiheuttamia rapautumia.

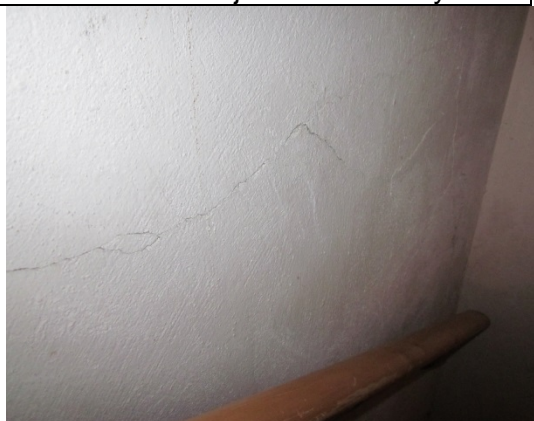
Maanvastaisissa seinissä on erisuuruisia halkeamia.

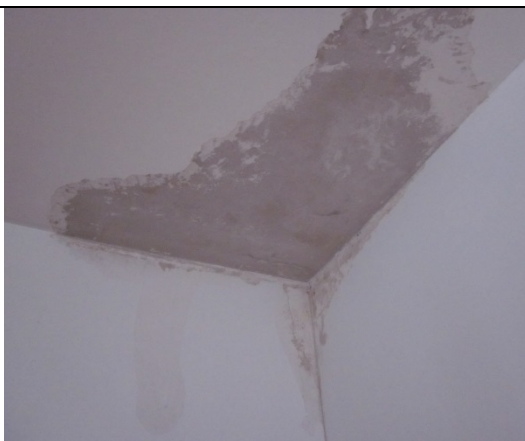
Asunnossa nro 5 on todettu kosteusvaurio maantasokerroksen ja ullakkokerroksen välisessä laatasta, jonne kosteutta oli päässyt pesutilan läpivientien kautta. Toimenpiteet vaurion korjauksia varten on aloitettu. Betoniset sisäänkäynnin portaot sekä terassien tasanteet ovat kiinteä osa sokkelia. Sisäänkäynnin portaot ovat pahoin lohkeilleet ja rapautuneet, ja terassitasanteen liuskekivilaatoitus paikoin irronnut. Kellarin portaikot ovat pääosin hyväkuntoiset, ainoastaan pientä kulumaa on havaittavissa askelmien etuosassa. Maantasokerroksen ja ullakon välisten portaiden rakenne on betoninen, johon on asennettu puiset askelmat. Portaot ovat hyväkuntoiset.

Asunto nro. 5:ssä on kosteusvaurioita pesutilan alapuolella sijaitsevilla seinillä ja välipohjassa.

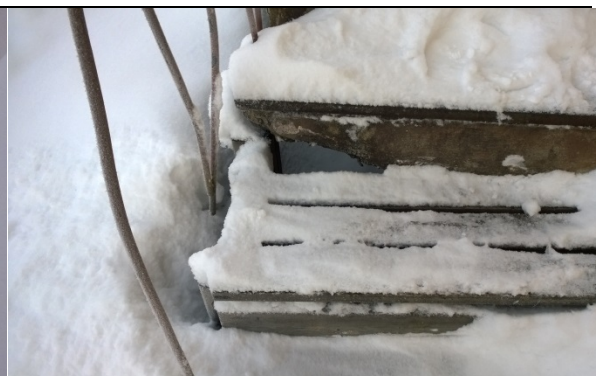
Sisäänkäynnin portaikon betonirakenne on pahoin lohkeillut ja teräsosat ruostuneet ja irtoilleet liitoksistaan.

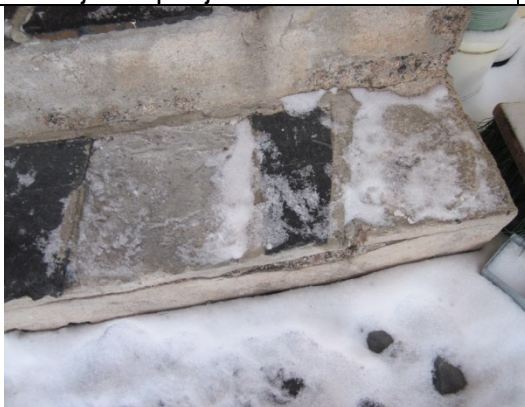
Takaterassin liuskekivilaattoja on irronnut.

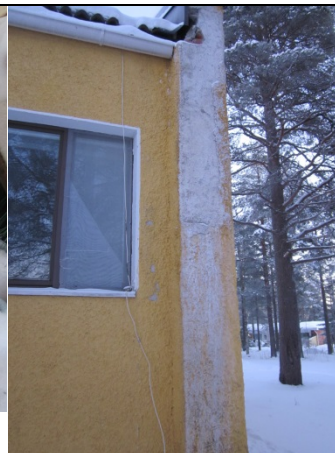
Seinän pintakäsittely ja rappaus on paikoitellen pahoin sadeveden vaurioittama.

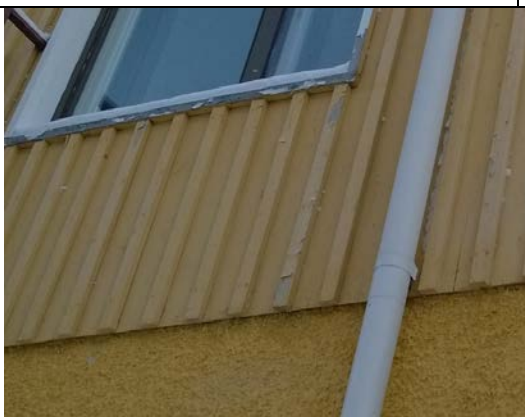
Julkisivun puuverhoilun ja ikkunapenkkin maalipinta hilseilee.

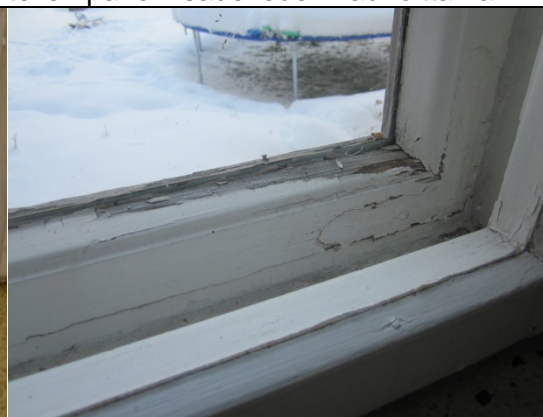
Ikkunoiden puuosien maalipinta hilseilee ja puu on paikoitellen lahonnut.

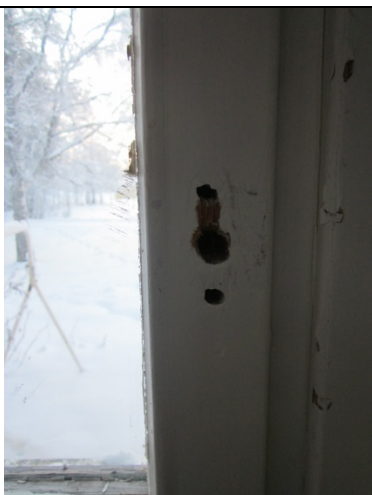
Ikkunoiden avaimia on irrotettu / irronnut olohuoneista.

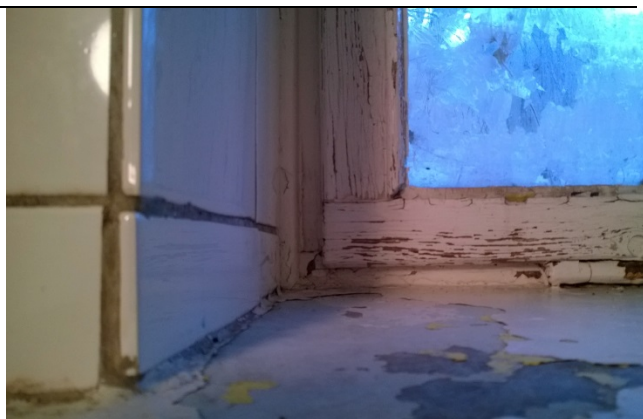
Yhteisen pesutilan ikkunapenkkien ja ikkunan puuosien maalipinta hilseilee, puuosat ovat osittain lahonneet, saranat ruostuneet ja ikkunoiden eristyskyky on heikko.

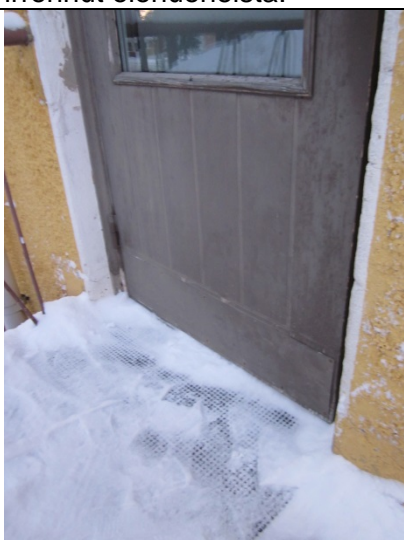
Ulko-oven alalaidan maali on osittain irronnut ja lievää väljyyttä on havaittavissa.

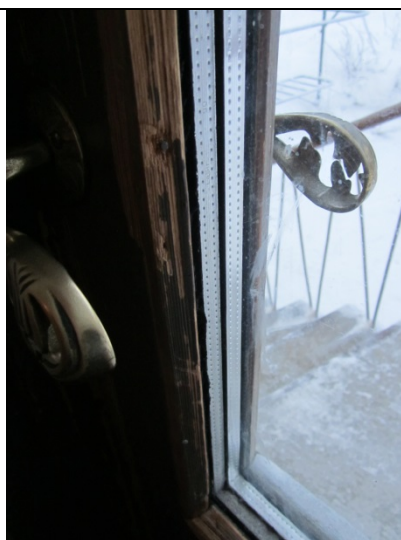
Asunnon nro 4 ulko-ovesta puuttuu sisempi lasi.

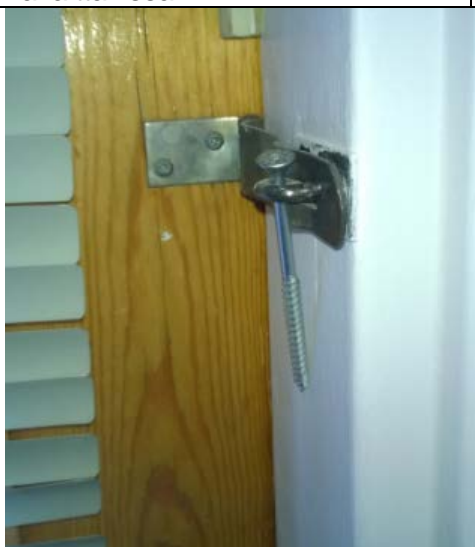
Takaoven lukkomekanismit ovat paikoitellen epäkunnossa ja niitä on korvattu yllänäkyvin menetelmin.

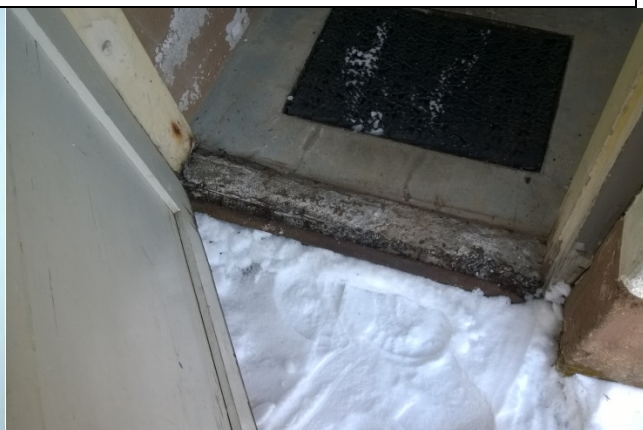
Yleisiin tiloihin vievän ulko-oven kynnyks on kulunut runsaasti. Ovenkarmien maalipinta hilseilee.

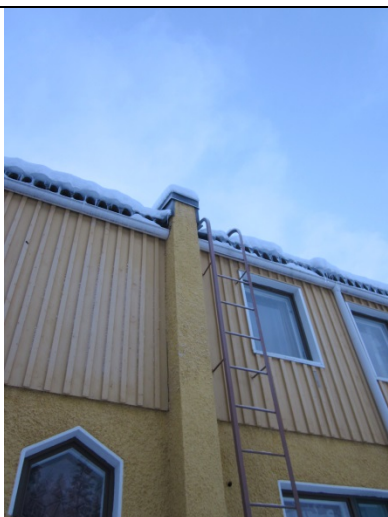
Talotikkaat ovat yläpäästään liian lyhyet ja tikkaiden maalipinta hilseilee.

ten. Talotikkaat ovat liian lyhyet turvalliseen katolle/katolta siirtymiseen ja niitä tulisikin jatkaa yläosasta tai vaihtoehtoisesti korvata uusilla, pidemmillä tikkailla. Kaikkien tikkaiden maalaus hilseilee ja siksi pintakäsittely tulisikin uusia ennen ruostevaurioiden syntymistä. Sadevesikourun ja syöksyn välisissä liitoksissa on havaittu vuotoja, jotka roiskivat sadevettä julkisivulle. Vuotavat liitokset tulisi korjata ennen suurempien julkisivuvaurioiden ja mahdollisten kosteusvaurioiden syntymistä.

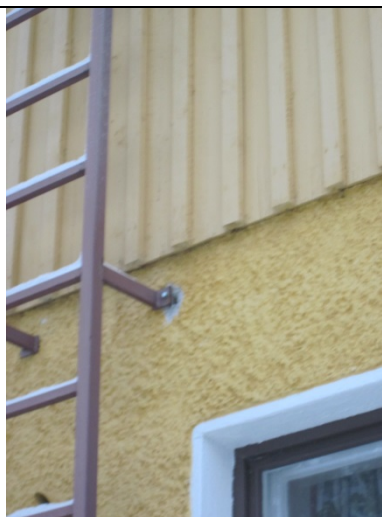
Hätäpoistumistikkaiden kiinnitys on pettänyt muutamassa kohtaa. Tikkaiden maalipinta hilseilee.

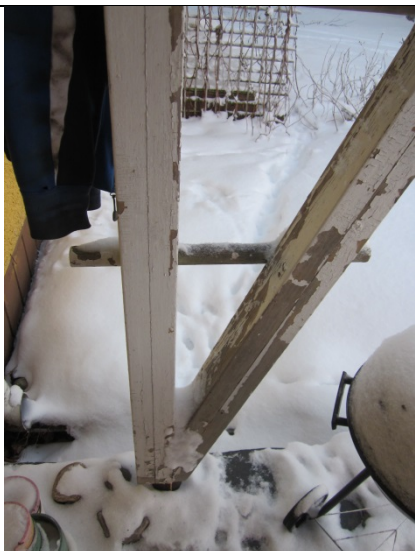
Terassin katoksen pystytukirakenteiden maalipinta hilseilee runsaasti ja niissä on lahovaurioita.

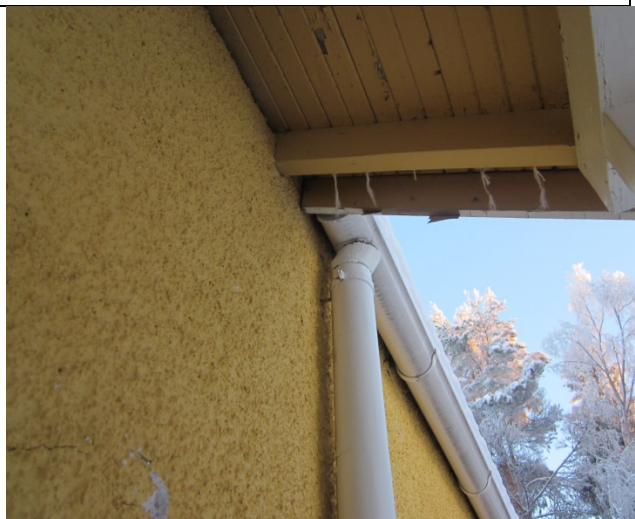
Sadevesikourun ja syöksyn välinen liitos vuotaa.

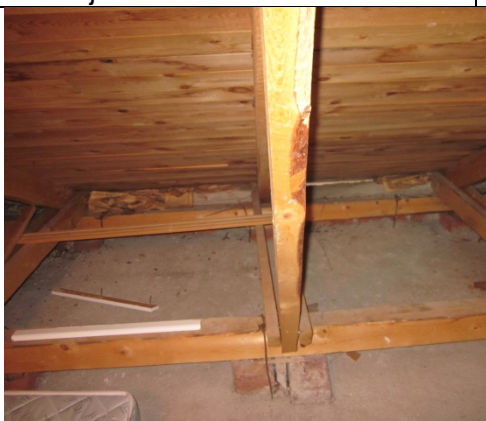
Ullakon tuuletusrako on lähes kauttaaltaan tukittu eikä siinä ole metalliverkkoa estämässä eläinten tunkeutumista ullakolle.

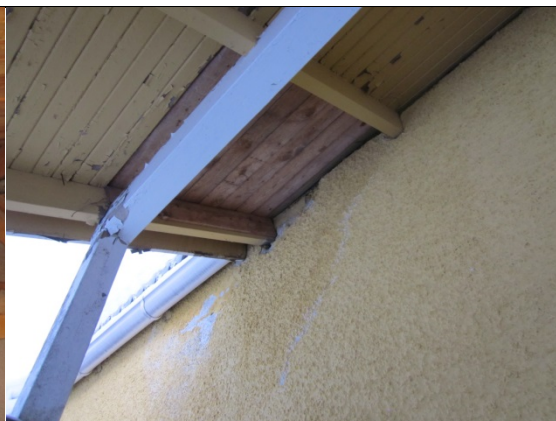
Terassin katoksen aluslaudoitus on paikoin maalaamaton. Maalatuissa osissa maalipinta hilseilee runsaasti.

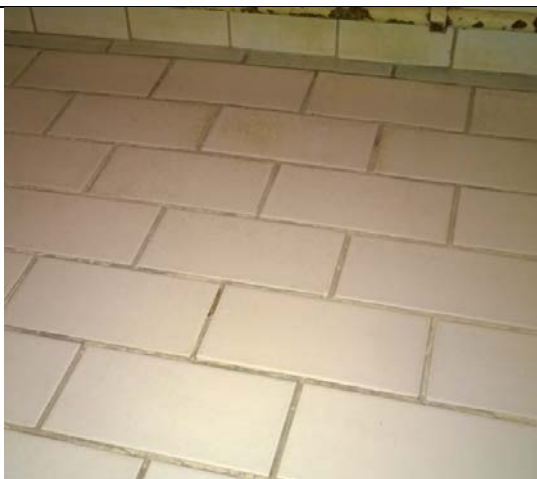
Pesutilan, saunan ja toisen pukutilan lattia on laatoitettu. Laatoitus on osittain vaurioitunut ja siinä on runsaasti kopoa. Lattian laatoitus poistetaan ja lattiarakenne tutkitaan mahdollisten kosteusvaurioiden varalta. Mahdolliset lisätoimenpiteet kosteusvauriotapauksissa määritetään tutkimustulosten perusteella. Mikäli lattiarakenne on kunnossa, asennetaan lattialämmitysjärjestelmä ja pintojen kaadot uusitaan, lattia vesieristetään ja laatoitetaan. Tilojen 80-luvulla asennetut vesikalusteet uusitaan. Pesutilan seinäpinnan paikoittelun vaurioitunut laatoitus uusitaan ja betonisen alakaton paikoittelun hilseilyt maalipinta puhdistetaan ja maalataan uudelleen. Käytävän seinien ja katon maalipinta on hieman nuhjuinen, joten se pestään ja maalataan. Paneloidut pinnat kuten saunan ja pukutilojen seinät ovat tummuneet. Lisäksi halkovarastona käytetyn tilan pahoin hakkautunut panelointi uusitaan. Saunaan tehdään uudet lauteet. Pesutilassa sijaitsevien ikkunoiden puuosat ovat osittain lahonneet ja metalliset osat ruostuneet. Betonisten ikkunapenkkin maalipinta hilseilee runsaasti. Ovilla ja ovenkarmien alaosissa on kosteuden aiheuttamia vaurioita.

Yleisen pesutilan lattialaatoitus aaltoilee ja on osittain irronnut alustastaan sekä saumat ovat epäsiistit.

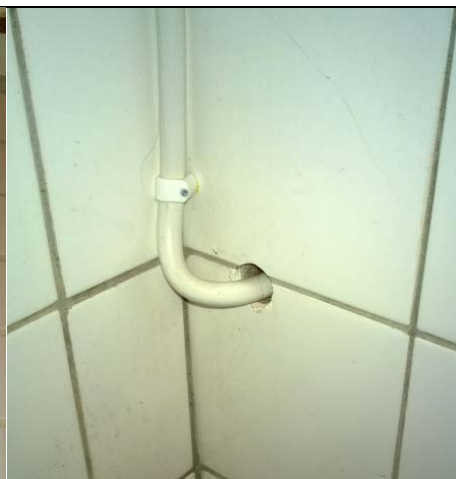
Kiukaan sähköjohdon läpivienti on tiivistämättä.

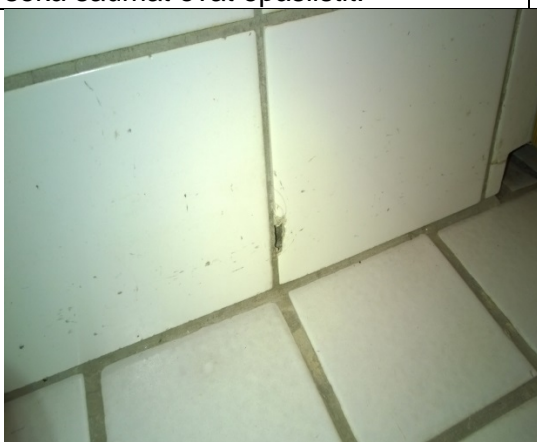
Laatat ovat lohkeilleet.

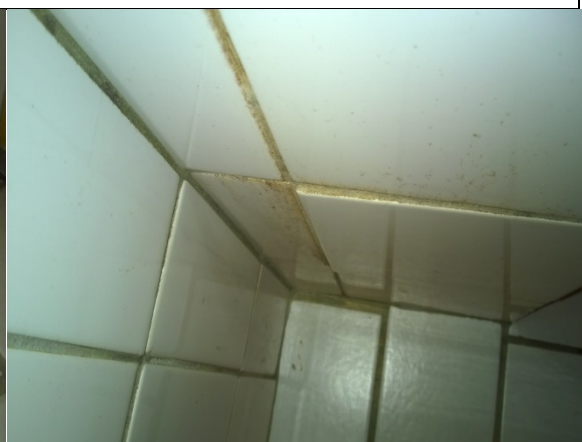
Seinälaatoitus on paikoitellen koholla ja saumat epäsiistit.

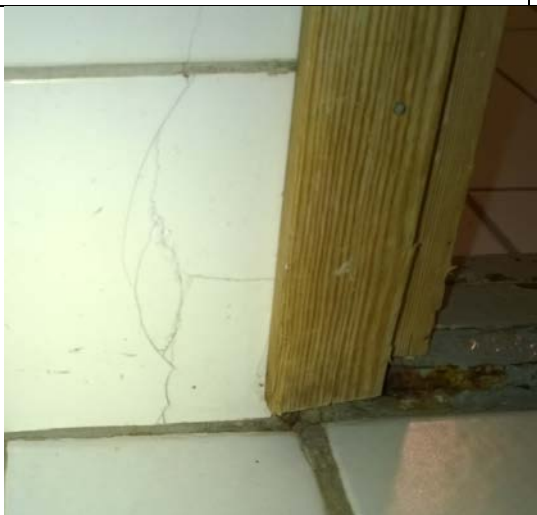
Laatoissa on halkeamia. Pesutilan ja käytävän välinen metallisen kynnyksen maalipinta on lohkeillut ja kynnyks ruostunut.

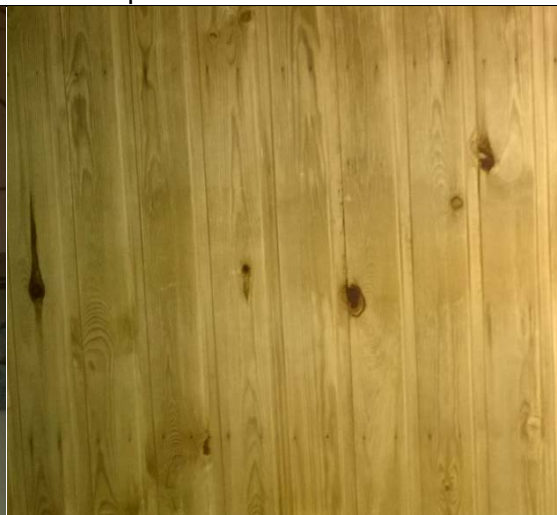
Saunan panelointi on tummunut.

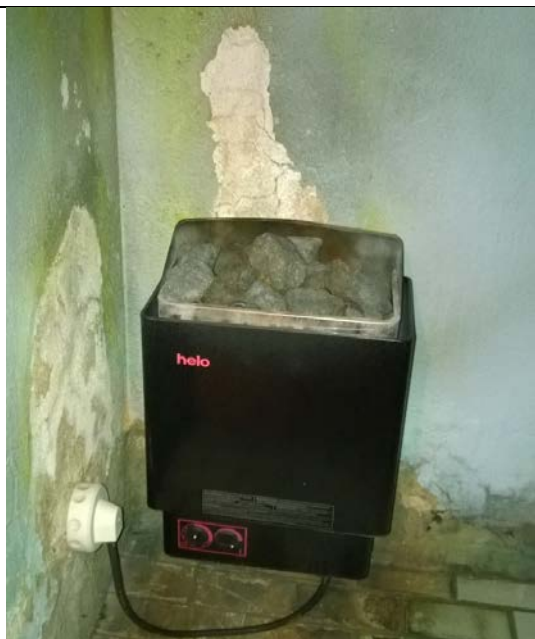
Saunan seinät ja lattialaatoitus ovat värjäytyneet. Seinän rappaus on irtoillut.

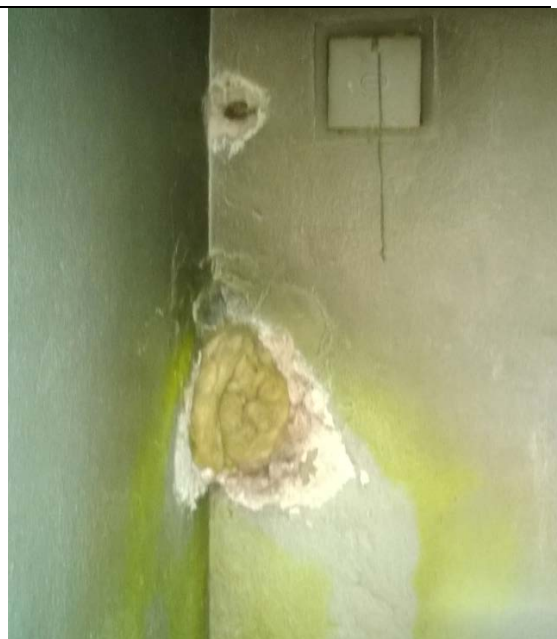
Puukiukaan hormi on tukittu eristevillalla.

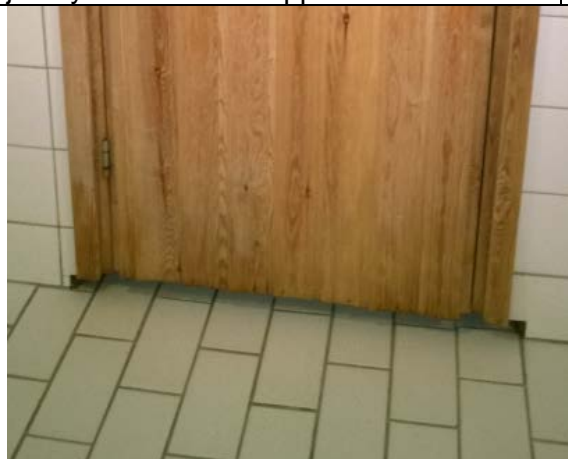
Saunan oven alalaita on tummunut pintapanelointi vääntyillyt.

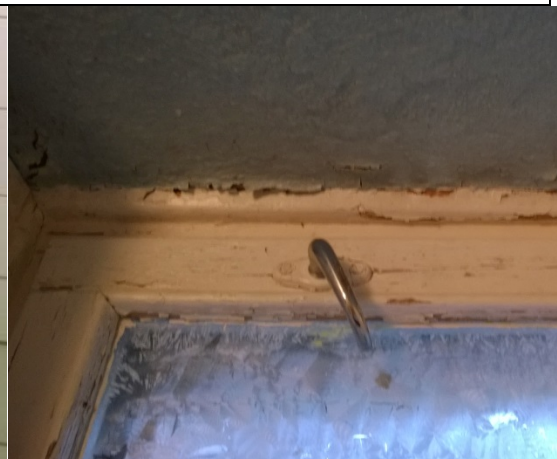
Betonisen kattopinnan maalaus hilseilee.

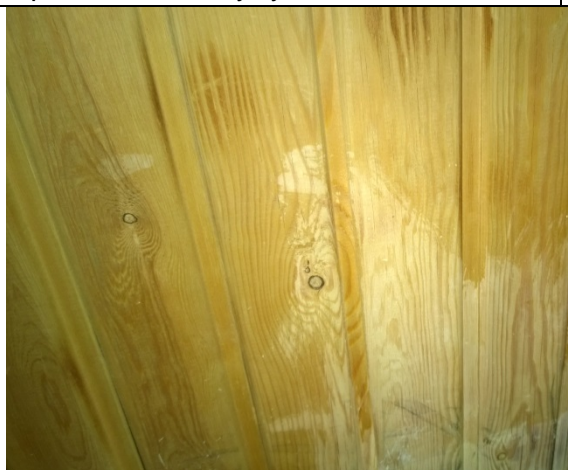
Pukuhuoneen seinä on tummunut.

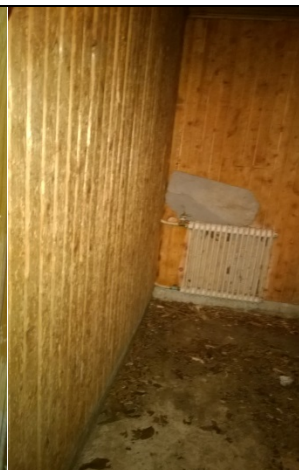
Halkovaraston seinät ovat hakkautuneet ja tilalla ei ole käyttöä.

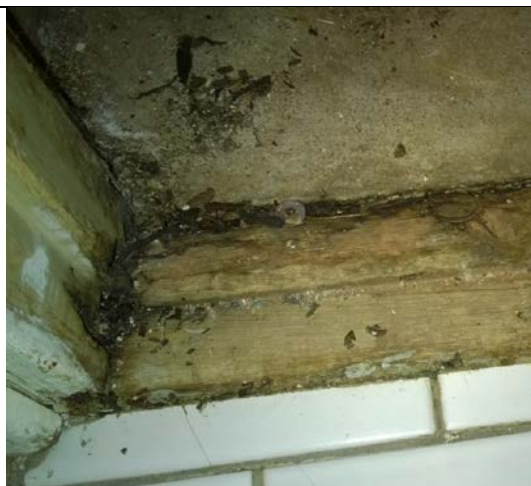
Yleisen pesutilan käytävän ja portaikon välisen oven kynnyks on pahoin kulunut ja lahonnut.

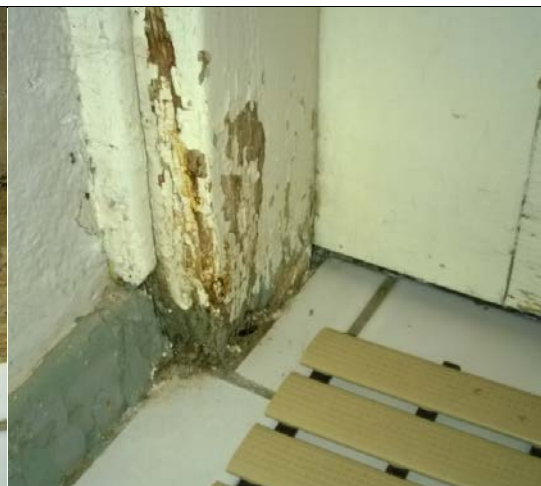
Yleisen pesutilan käytävän ja portaikon välisen oven karmien maalipinta hilseilee ja puu on lahonnut.

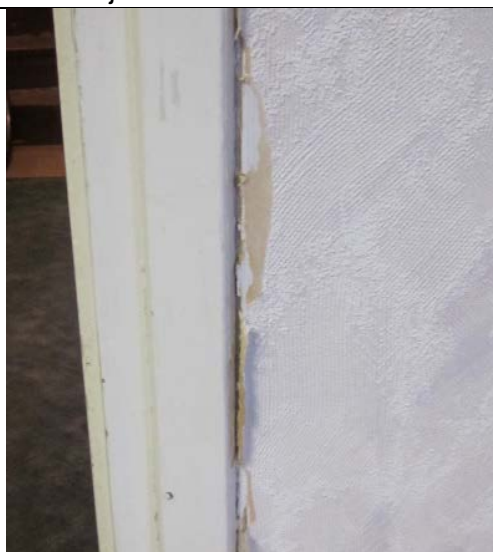
Tapetit ovat paikoitellen heikkokuntoiset.

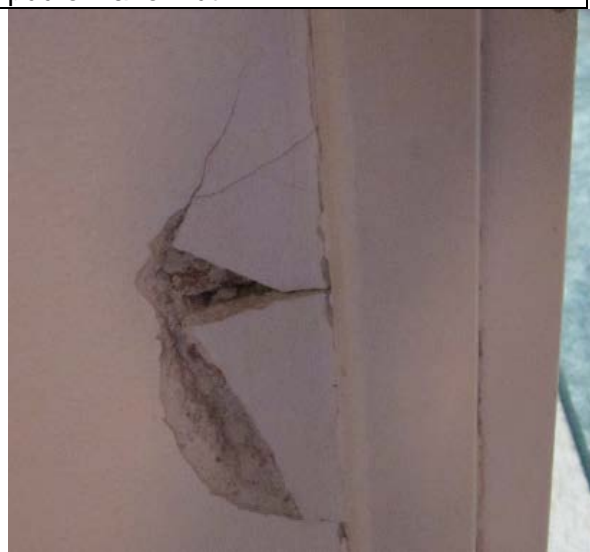
Betoniseinissä on muutamia lohkeamia.

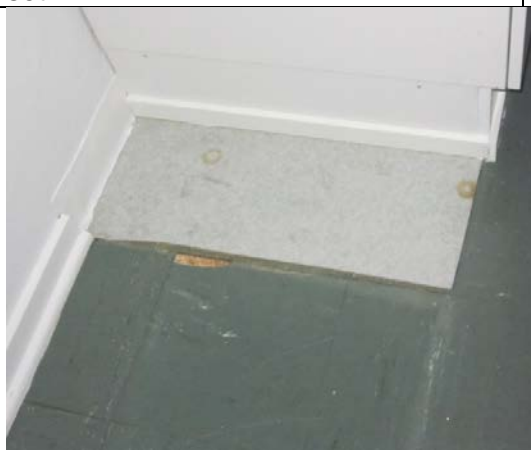
Rikkinäisiä linoleumilaattoja ja muovimattoja on paikattu erityyillisillä muovimatoilla.

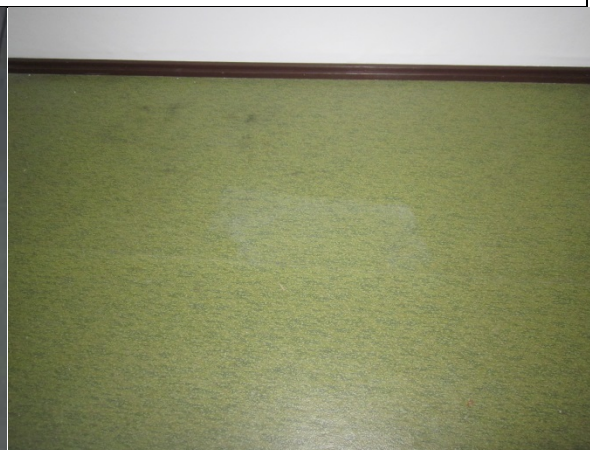
Muovimaton kunto vaihtelee suuresti asuntojen välillä.

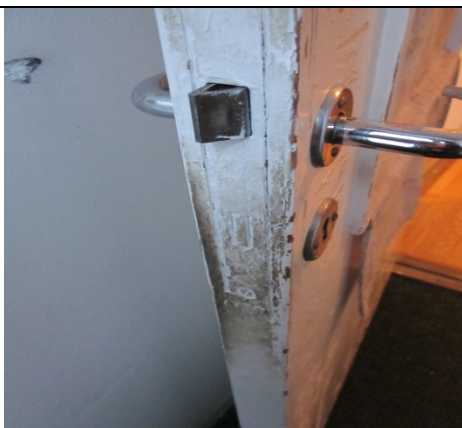
Sisäänkäynnin välioiven maalipinta on tummunut ja hilseillyt.

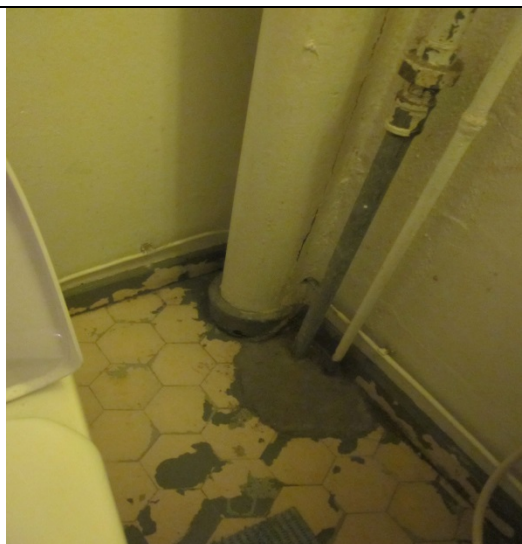
WC:n laatoitus on maalattu. Asunnossa nro 4 laatoituksen maalipinta on irronnut lähes kokonaan ja aiemman korjaustyön jäljiltä osa lattiapinnasta on paljasta betonia.

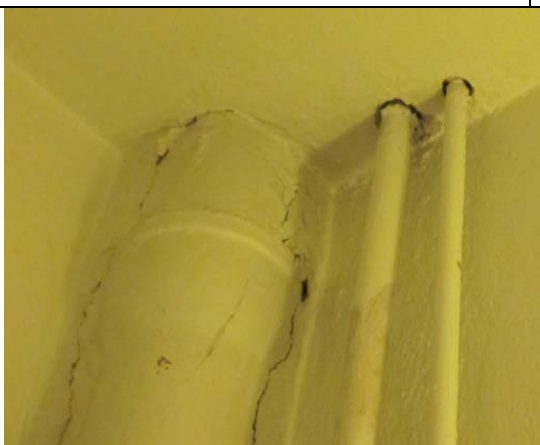
Putkien läpivienti WC:n katossa on murentunut.

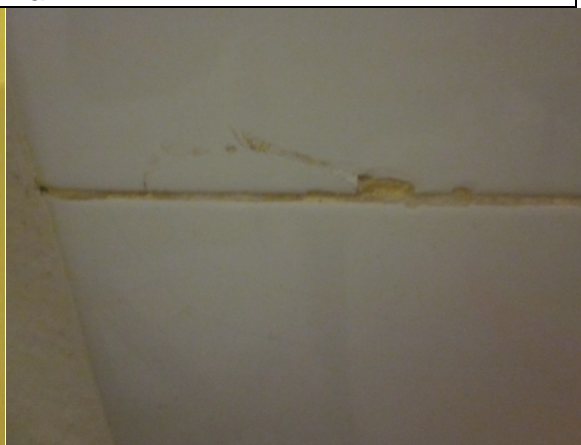
WC:n altaan yläpuolella oleva laatoitus on halkeillut ja saumat epäsiistit.

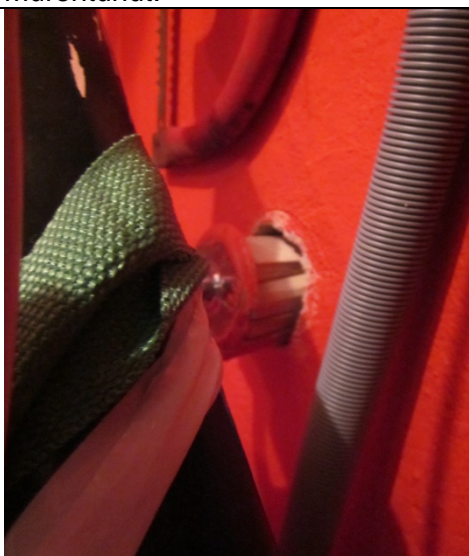
Käsijohteen kiinnike on irronnut seinästä.

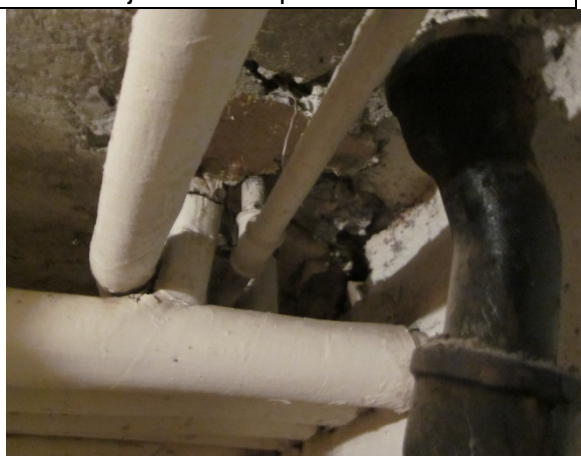
Betoninen välipohja on lohkeillut läpivientien läheisyydessä.

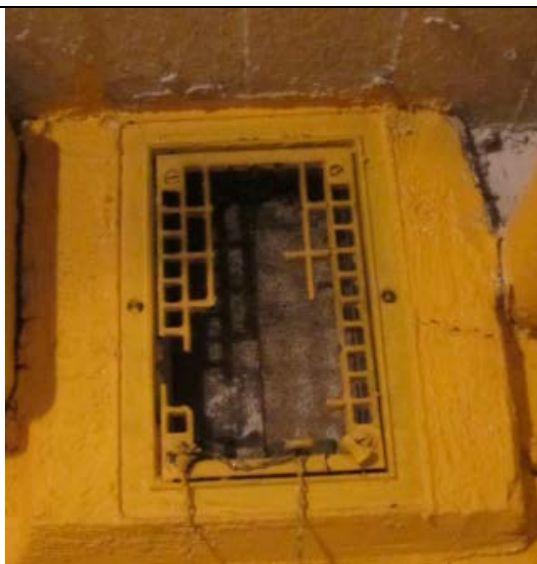
Valurautainen ilmanvaihtorilä on hajonnut.

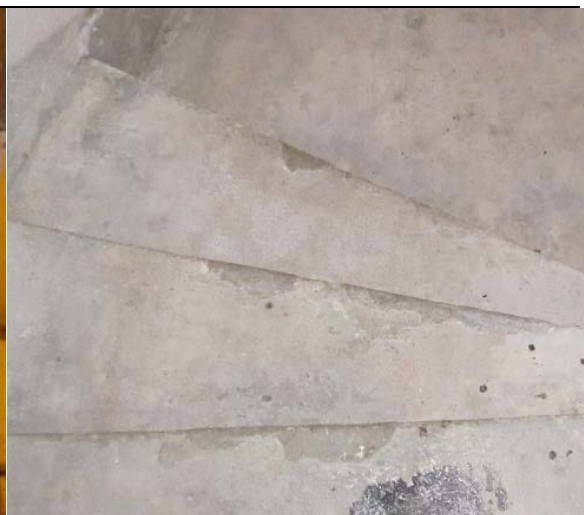
Kellarin portaiden askelmien etureunassa on pieniä lohkeamia.

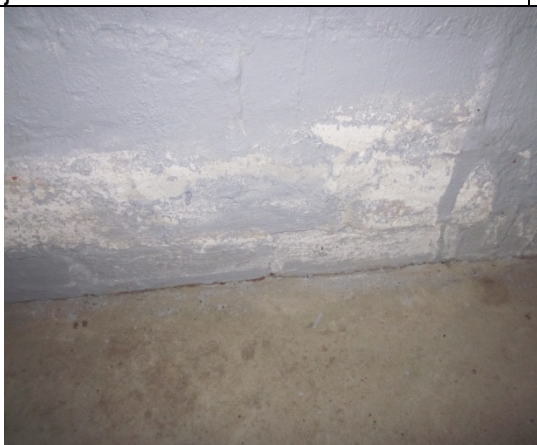
Kellarin seinien maalipinta hilseilee.

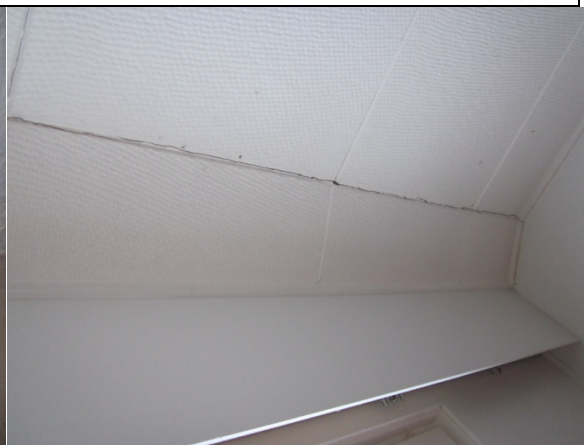
Ullakkokerroksen katon Halltex-levytys on halkeillut harjalinjan suuntaisesti sisäkaton kääntyessä vesikatteen myötäiseksi.

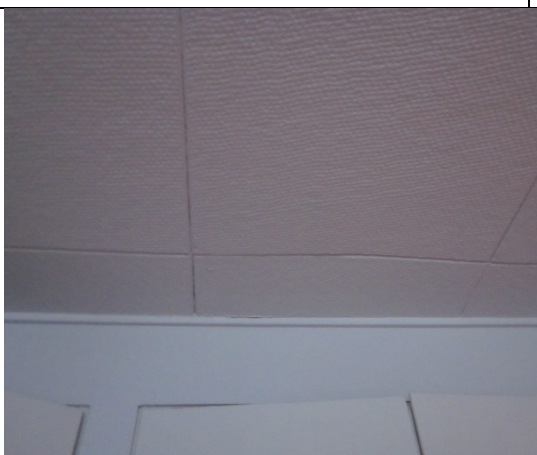
Halltex-levytys aaltoilee.

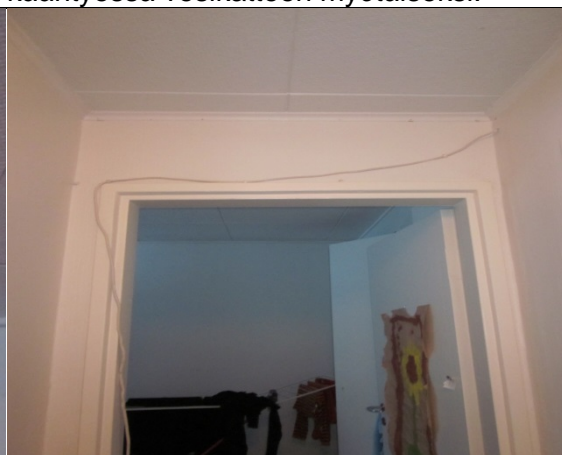
Antennijohto on vedetty epäsiististi niin sisällä kuin ulkonakin.

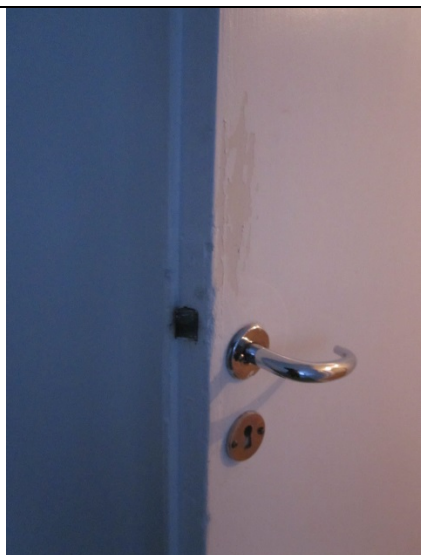
Ullakkokerroksen väliovissa on havaittavissa maalin hilseilyä.

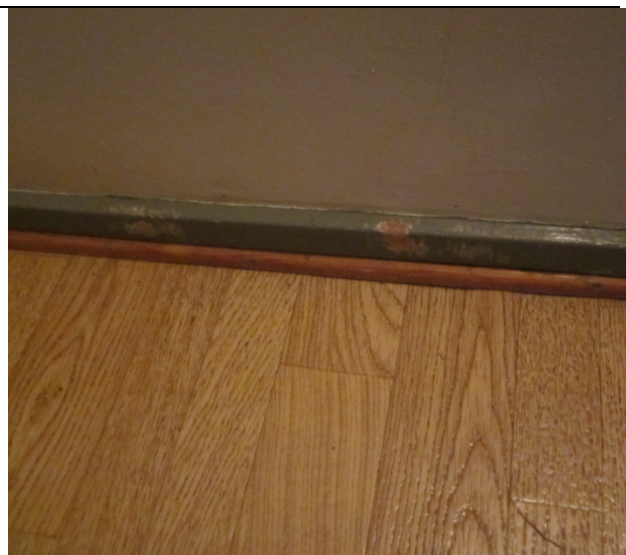
Ullakkokerroksen listoituksen maalipinta on irtaillut ja itse listoituksessa hakkautumia.

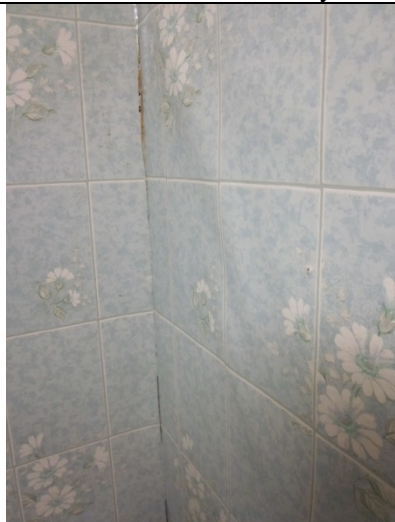
Yläkerran pesuhuoneiden muovimatot ovat osittain irronneet alustastaan.

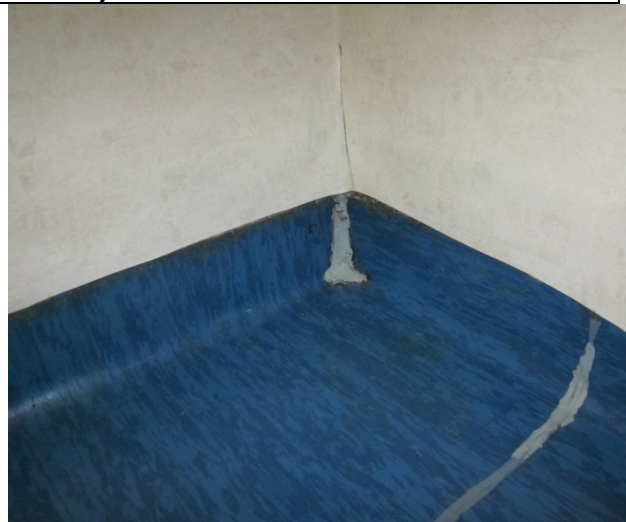
Muovimatoissa on runsaasti erityyppisillä massoilla suoritettuja paikkauksia.

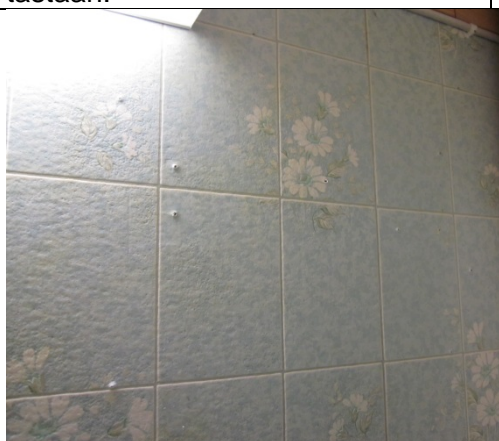
Pesutilan seinissä on runsaasti ruuvinreikiä.

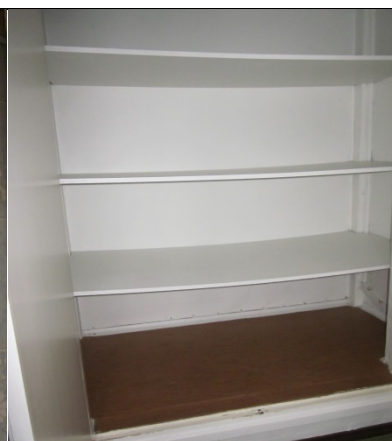
Kiinteiden kaappien puukuitulevytasot ovat notkolla. Kaapit ovat epäsiistejä.
